MÖRBY SLOTTSRUIN

Renoveringsarbeten 2009-2010

Antikvarisk slutdokumentation
2010-12-31

Mörby Slottsruin
Fasterna sn, Norrtälje kommun
Renovering av murkrön mm

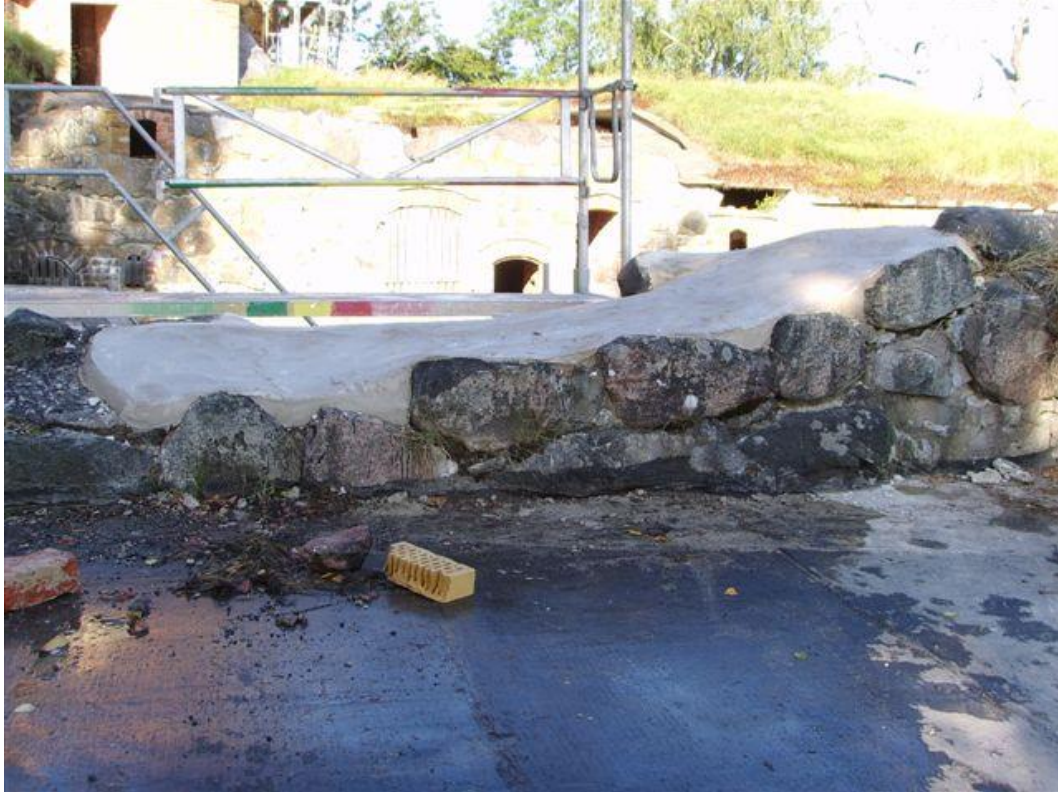
Bild 1. Provsträcka för ny blytäckning. Bruksavjämning utförd.

Murkrönen och dess nya täckning av bly diskuterades och en provsträcka utfördes. Murkrönen försågs med en förhöjning i mitten för att skapa fall åt vardera håll om murkrönet. Fallet byggdes upp med murtegel och bruk. Ytan jämnades av helt med bruk för att få ett bra underlag för papp och blytäckning. Papp svetsades till krönet och längs murkrönskanterna monterades sedan en längsgående kopparplåt som fästbeslag för blyplåten. Kopparplåten klipptes och formades för att följa de olika nivåerna. Blyplåten lades på plats och falsades med dubbelfals och till kopparplåten. Blyplåten knackades till för att följa stenarna. Kopparplåten försågs med ett omvik för att inte få några skarpa kanter mot blyplåten. Dessa arbeten utfördes av Puts och plattsättning samt Jonaessons plåt.

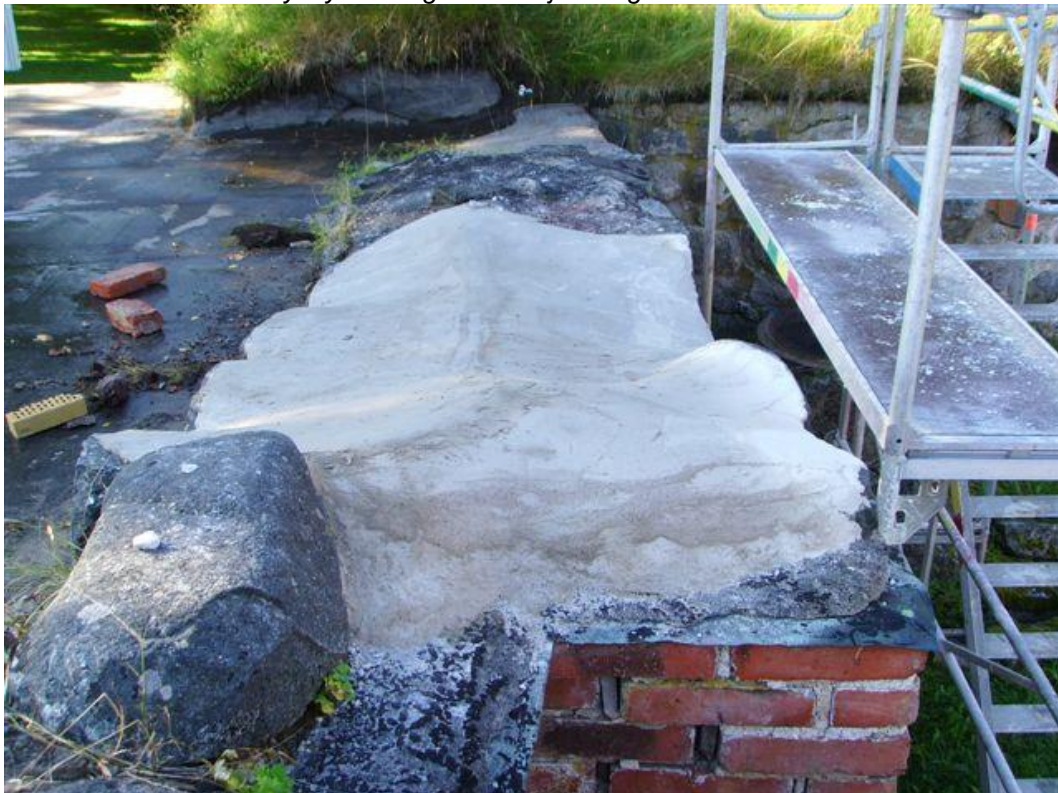
Bild 2. Provsträcka för ny blytäckning. Bruksavjämning utförd.

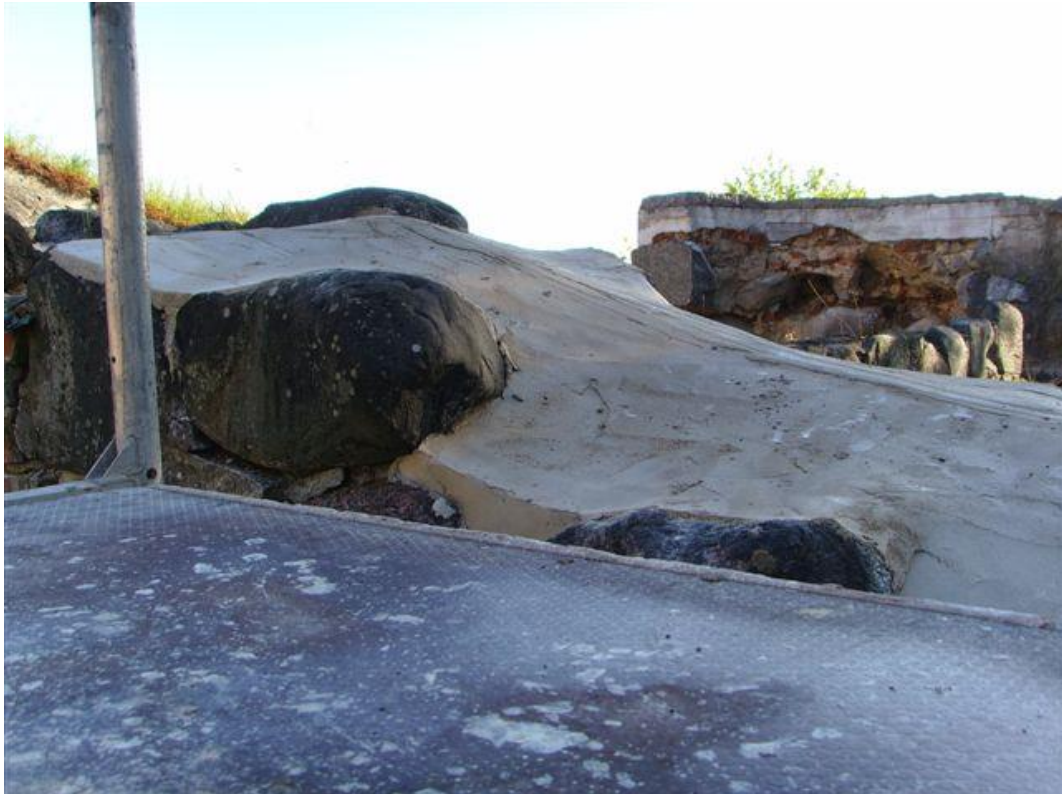
Bild 3. Provsträcka för ny blytäckning. Bruksavjämning utförd.

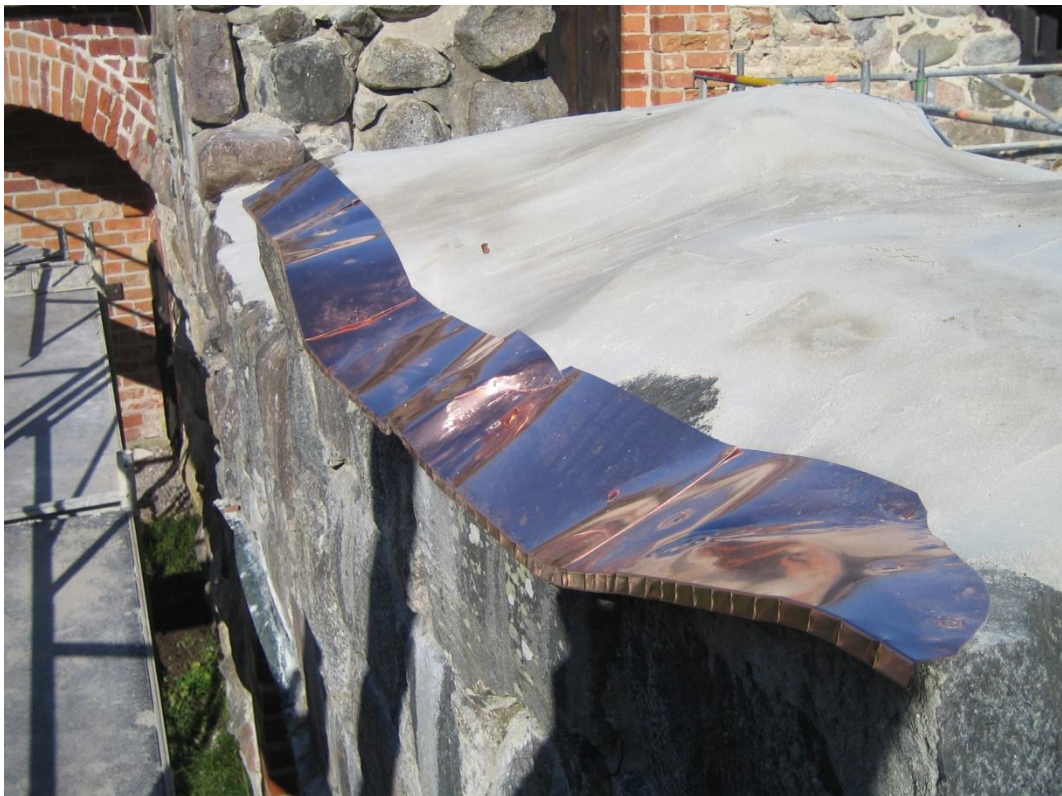
Bild 4. Provsträcka för ny blytäckning. Fästbleck av kopparplåt monterad.

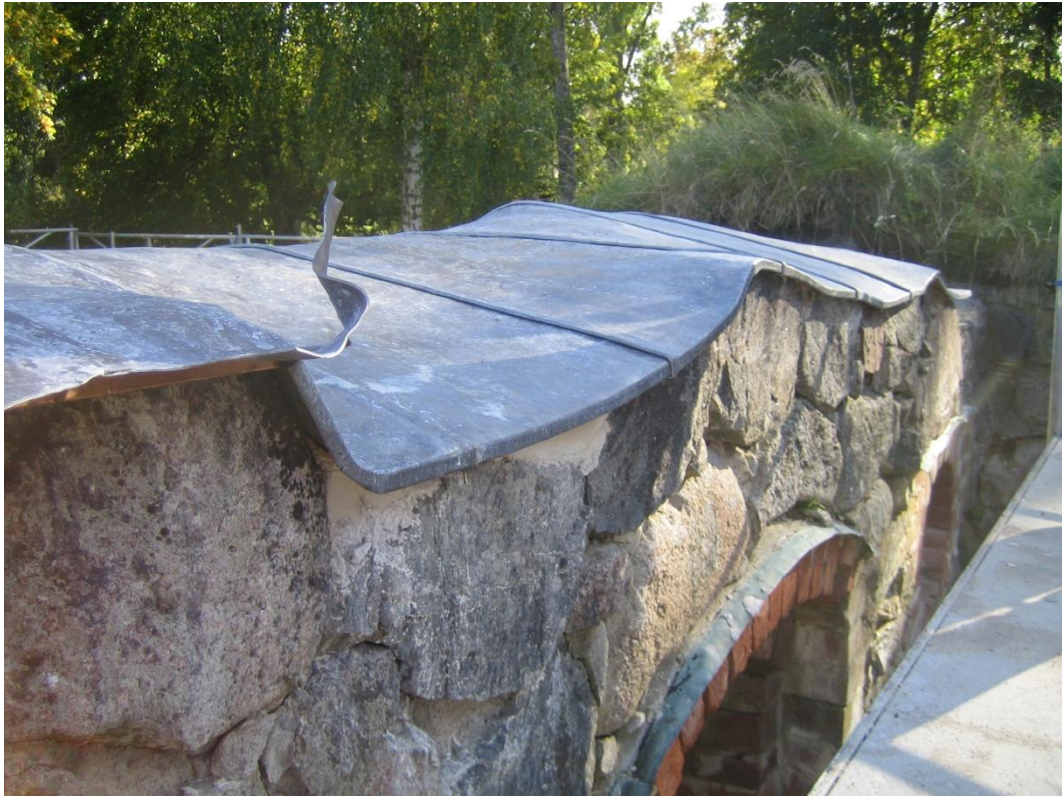
Bild 5. Provsträcka för ny blytäckning.

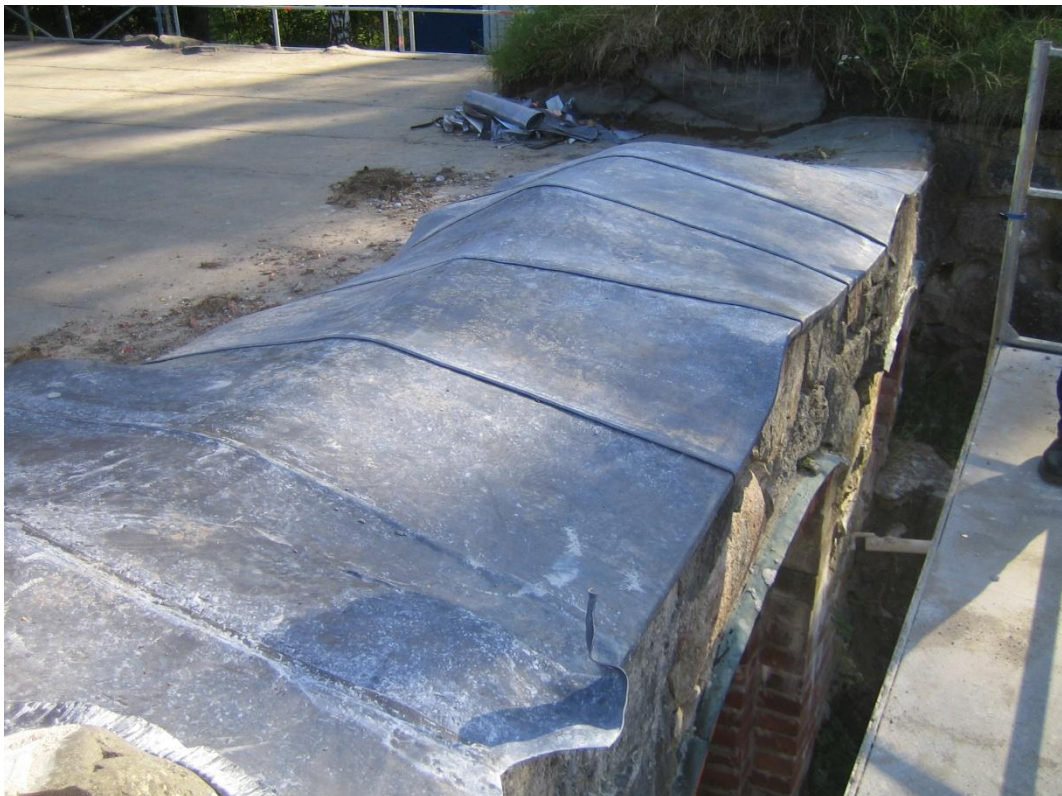
Bild 6. Provsträcka för ny blytäckning

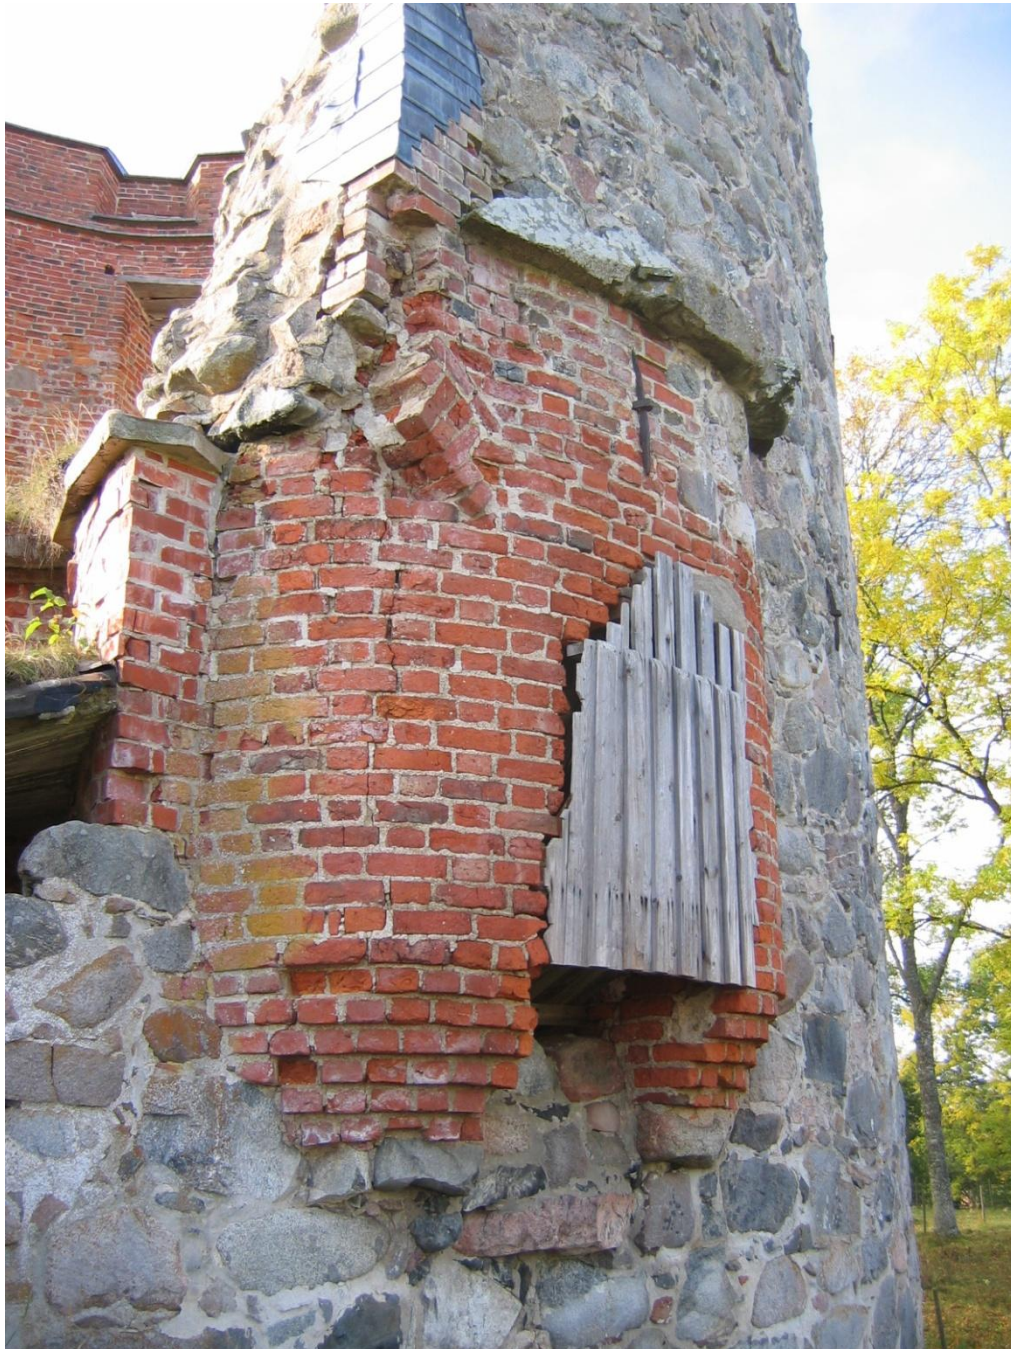
BILD AV HÄNGTORNET TAGEN HÖSTEN 2007

Hängtornets förankring utfördes under september och oktober månad. Förankringen ansågs nödvändig då kraftiga sprickor noterats vilka inte på samma sätt kunde noteras på äldre bilder. Förankringen utfördes med plattjärn som ett bälte kring hängtornet som låstes till muren med genomgående skruv. I handlingarna fanns ett järnband med men under arbetets gång visade det sig att hängtornet var i sämre skick. Tegelmuren hade delat på sig och vissa tegelstenar var spjälkade. Beslut togs då att sätta ytterligare ett järnband. Bakom järnbanden fylldes utrymmet mot muren med bruk för att få full anliggning. Dessa arbeten utfördes av Puts och plattsättning samt Friska hus.

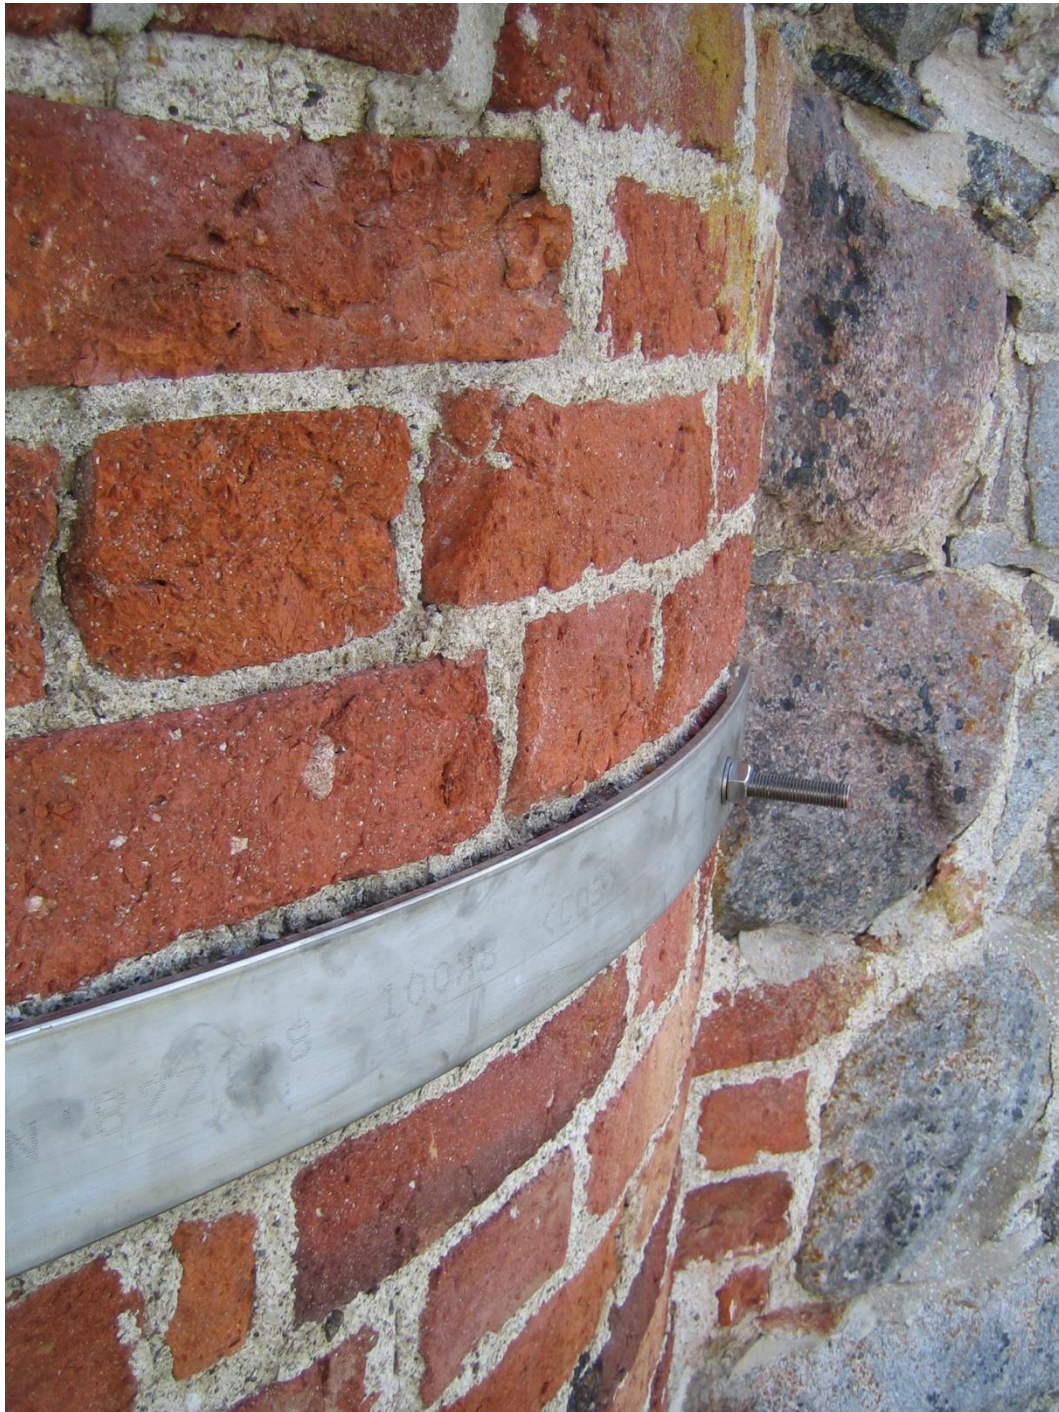
Bild 8. Järnband kring hängtorn med dess infästning. Infästning är monterad med Hilti hit-hy massa i vägg.

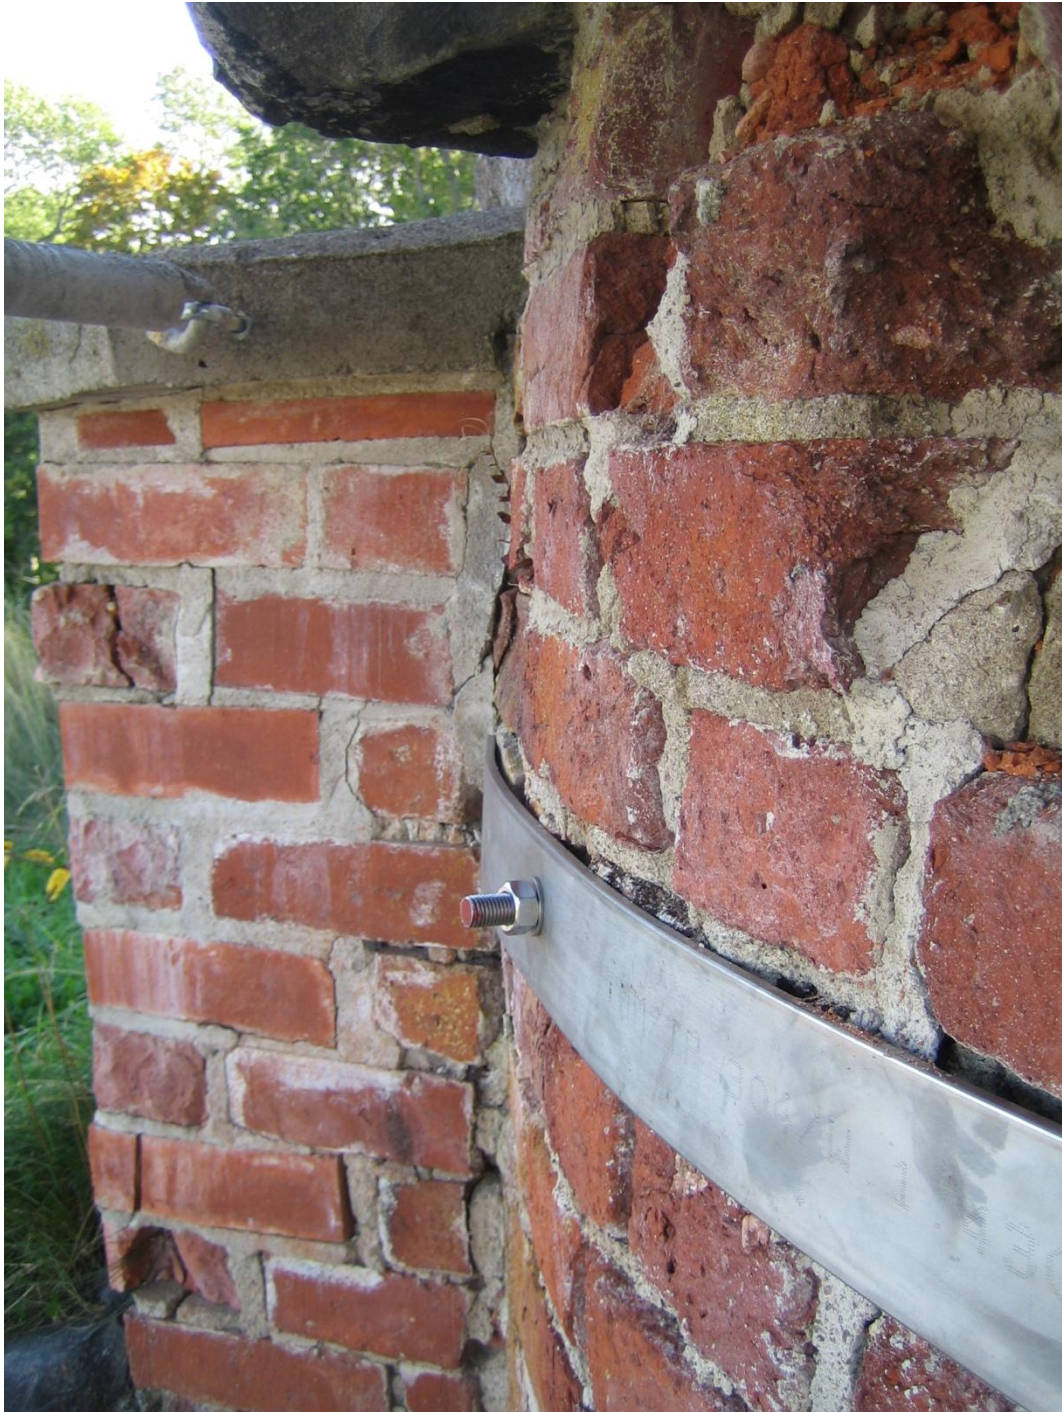
Bild 9. Genomgående infästning på östra sidan. Jämför bild 10.

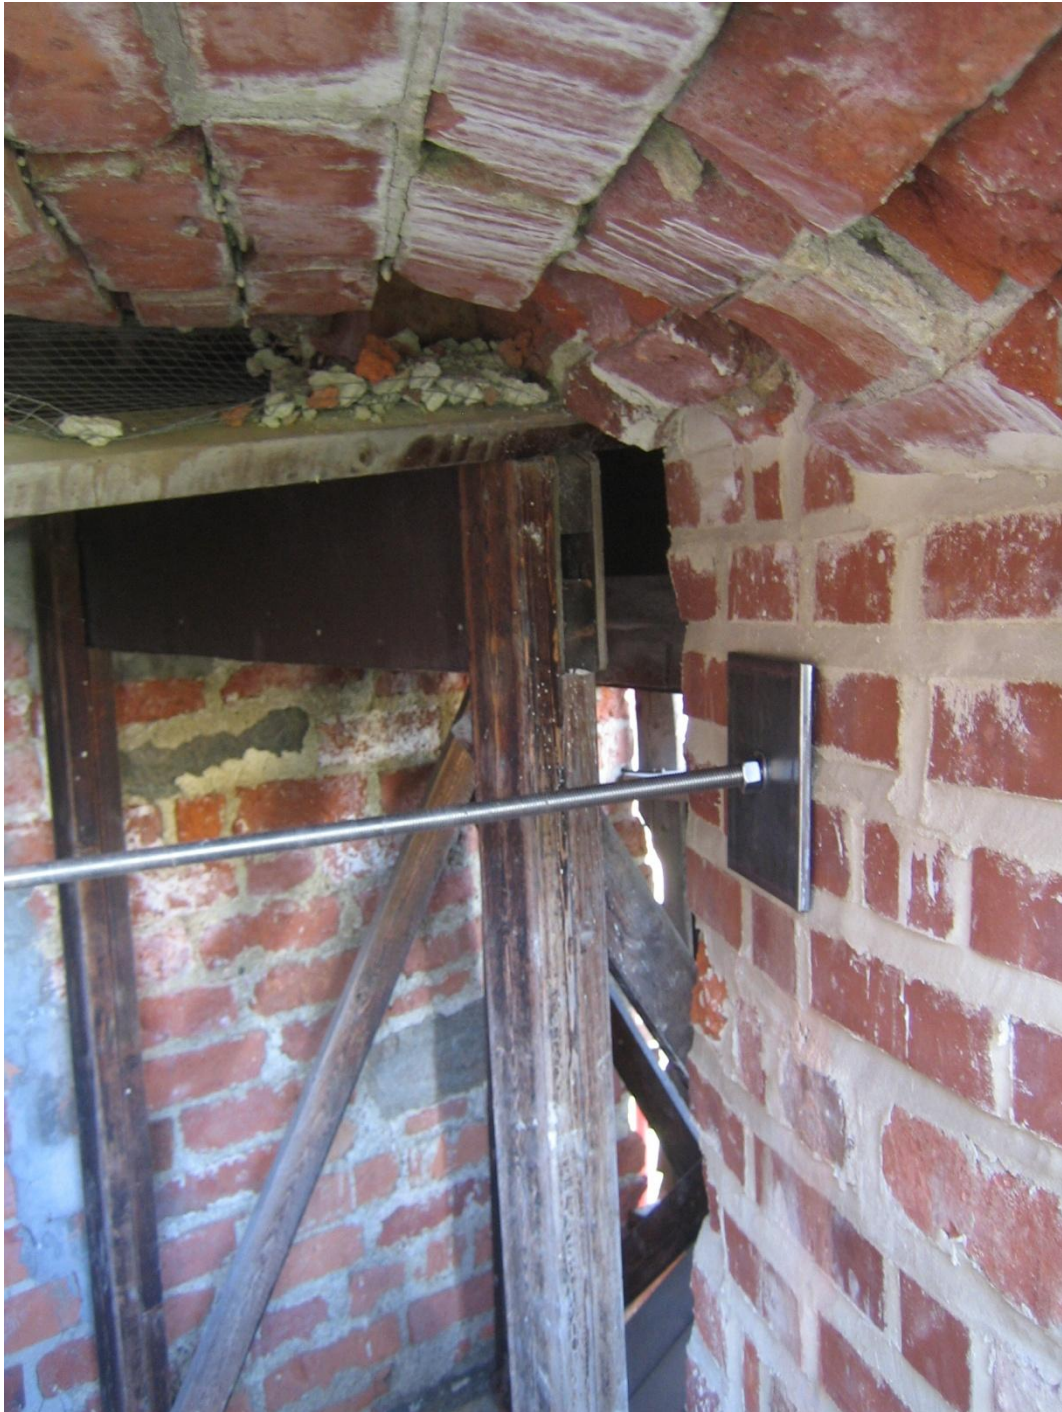
Bild 10. Genomgående infästning på östra sidan. Jämför bild 9.

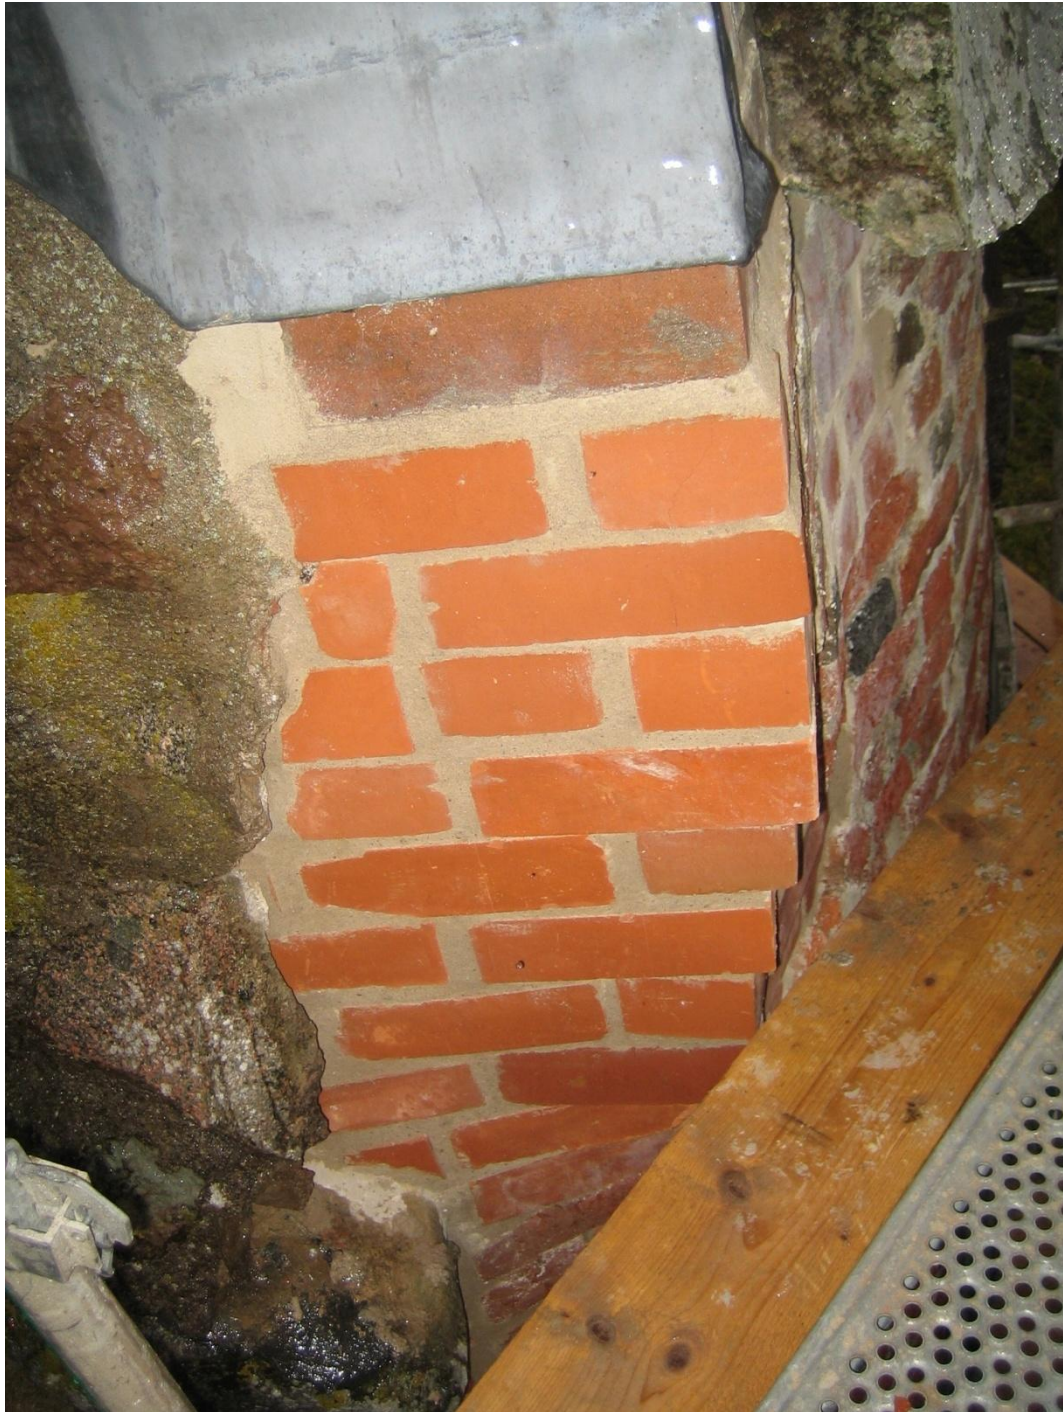
Bild 11. Lagad mur öster om hängtorn.

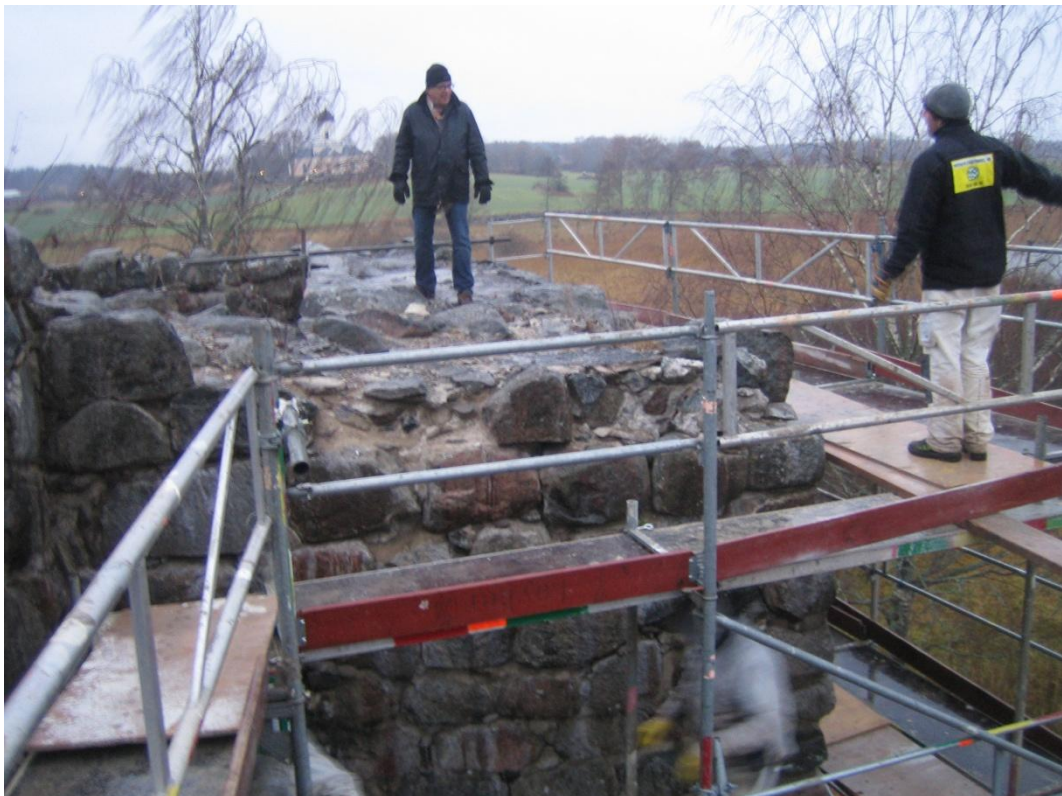
Under arbetes gång med foglagning och täckning murkrön upptäcktes lösa stenar i murkrönet mot sydöst på terrassen ovan rum 121. En del sprickor i hörnet mot sydöst kunde även noteras nu när ställning var uppe. För att förhindra fortsatt rörelse och minska risken att stenar skulle rasa ned försågs hörnan med två *ankarslut*. Hål borrades snett in i muren och ankarjärn förankrades i muren med Hilti Hit-Hy massa. Därefter monterades ankarslut för att låsa stenarna på plats. Arbetena utfördes av Friska hus.

Bild 13. Pågående murkrönsarbeten vid rum 121. Stenar synligt släppt vid murkrönet.

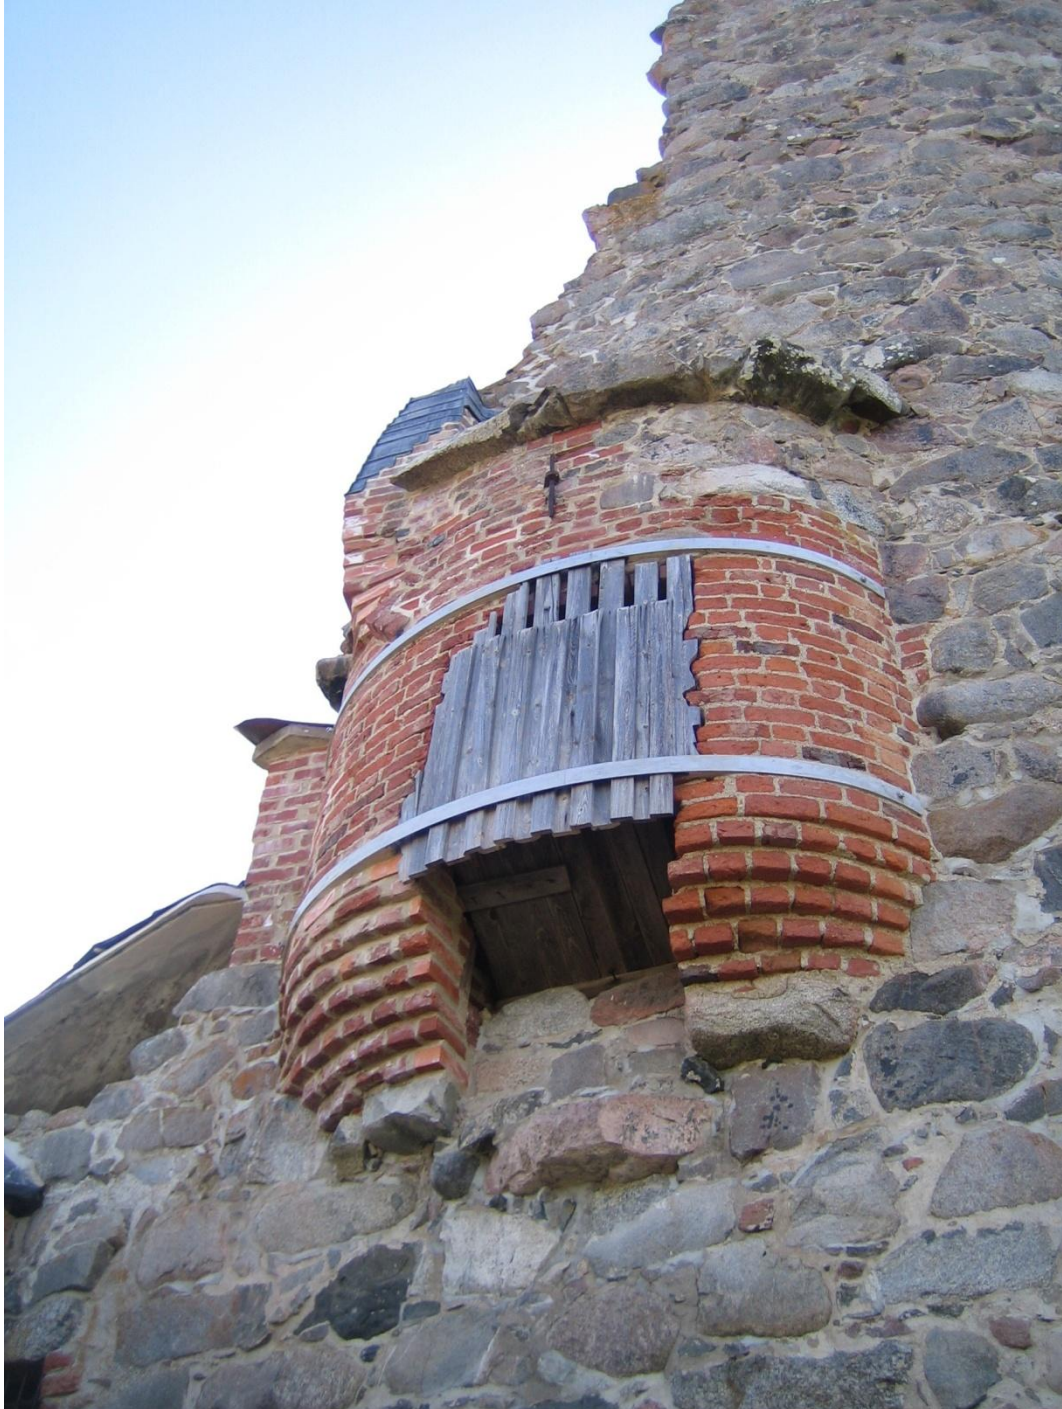
Något som sticker ut lite är stålbanden kring hängtornet. Skulle eventuellt kunna målas in för att döljas något.

Bild 14. Färdigt hängtorn.

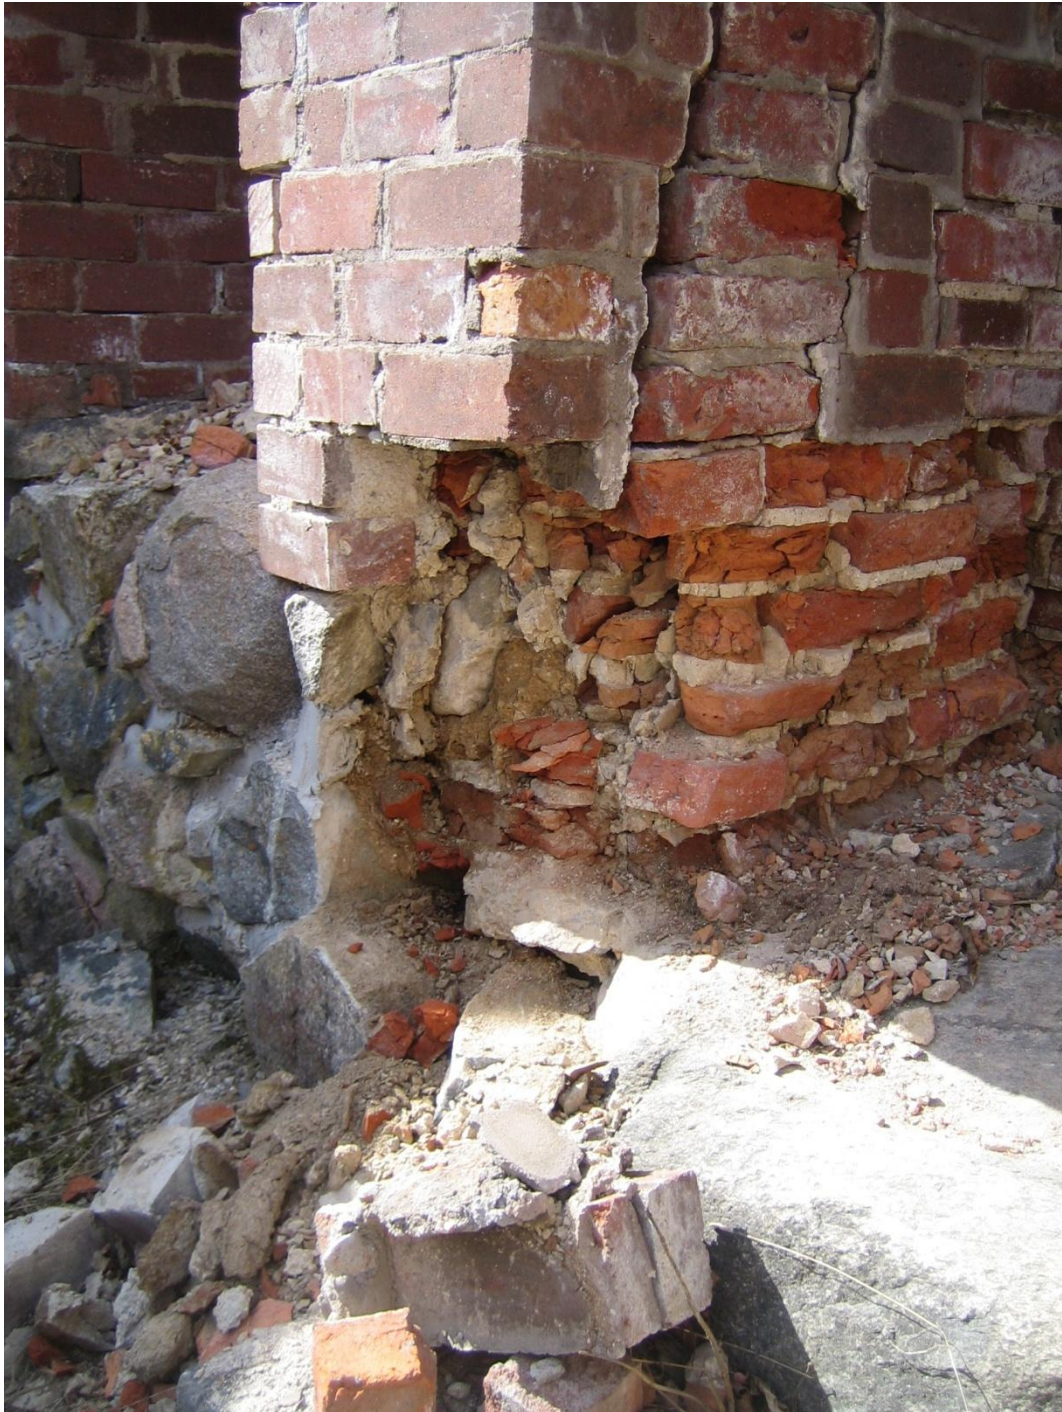
Bild 19. Bild av omfattning in till rum 117 tagen i maj 2010 före renovering.

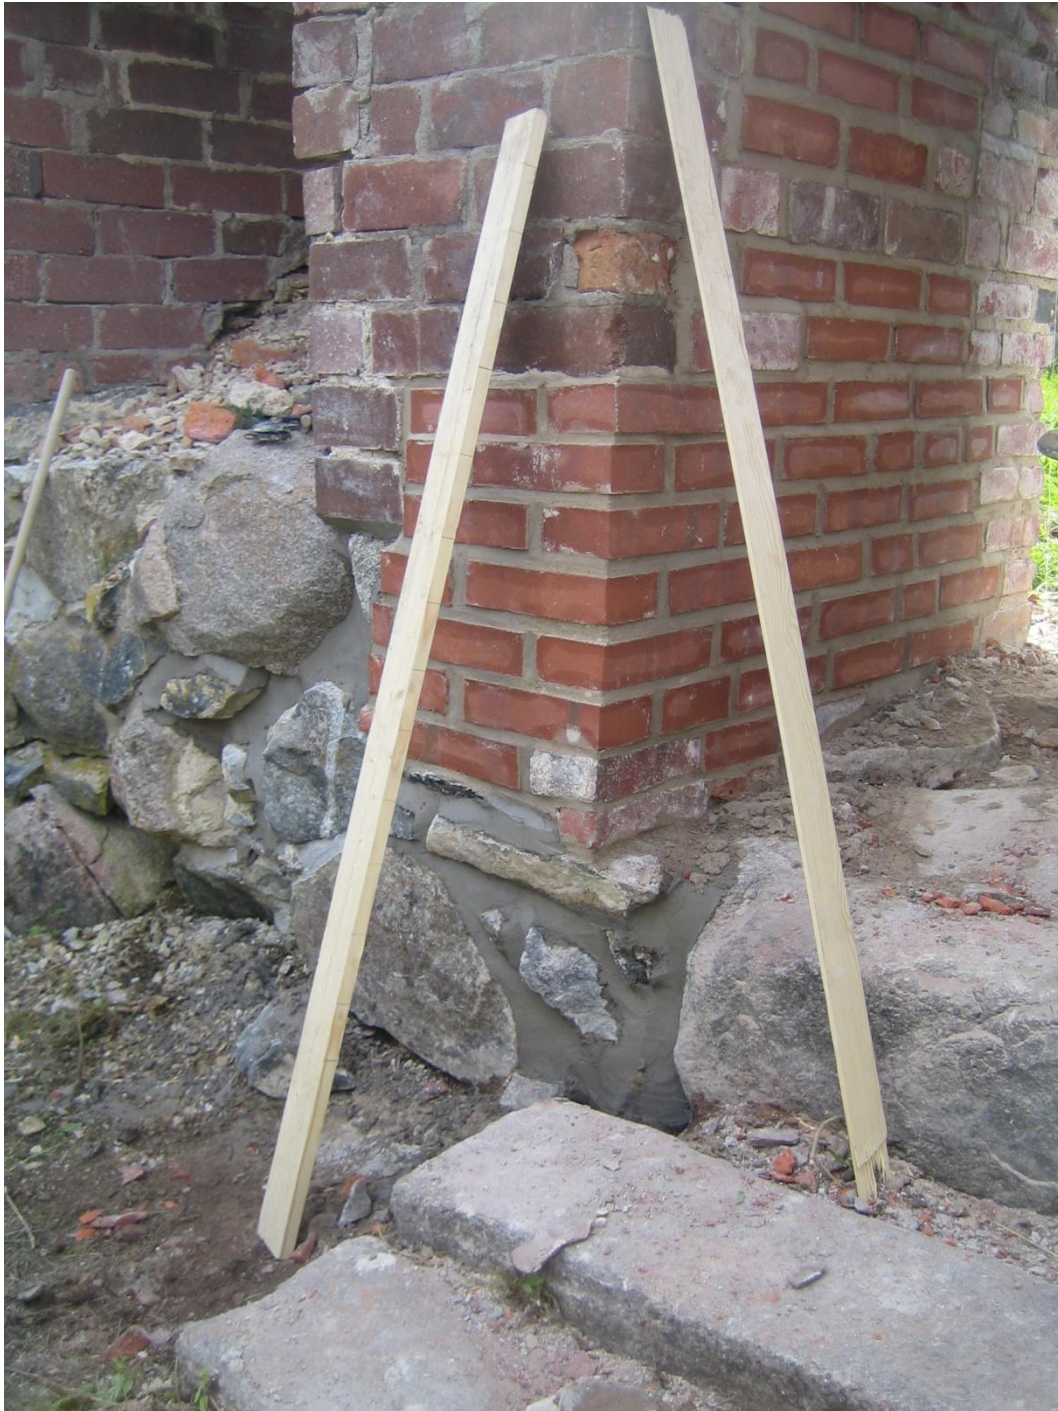
Bild 20. Lagad omfattning i rum 117.

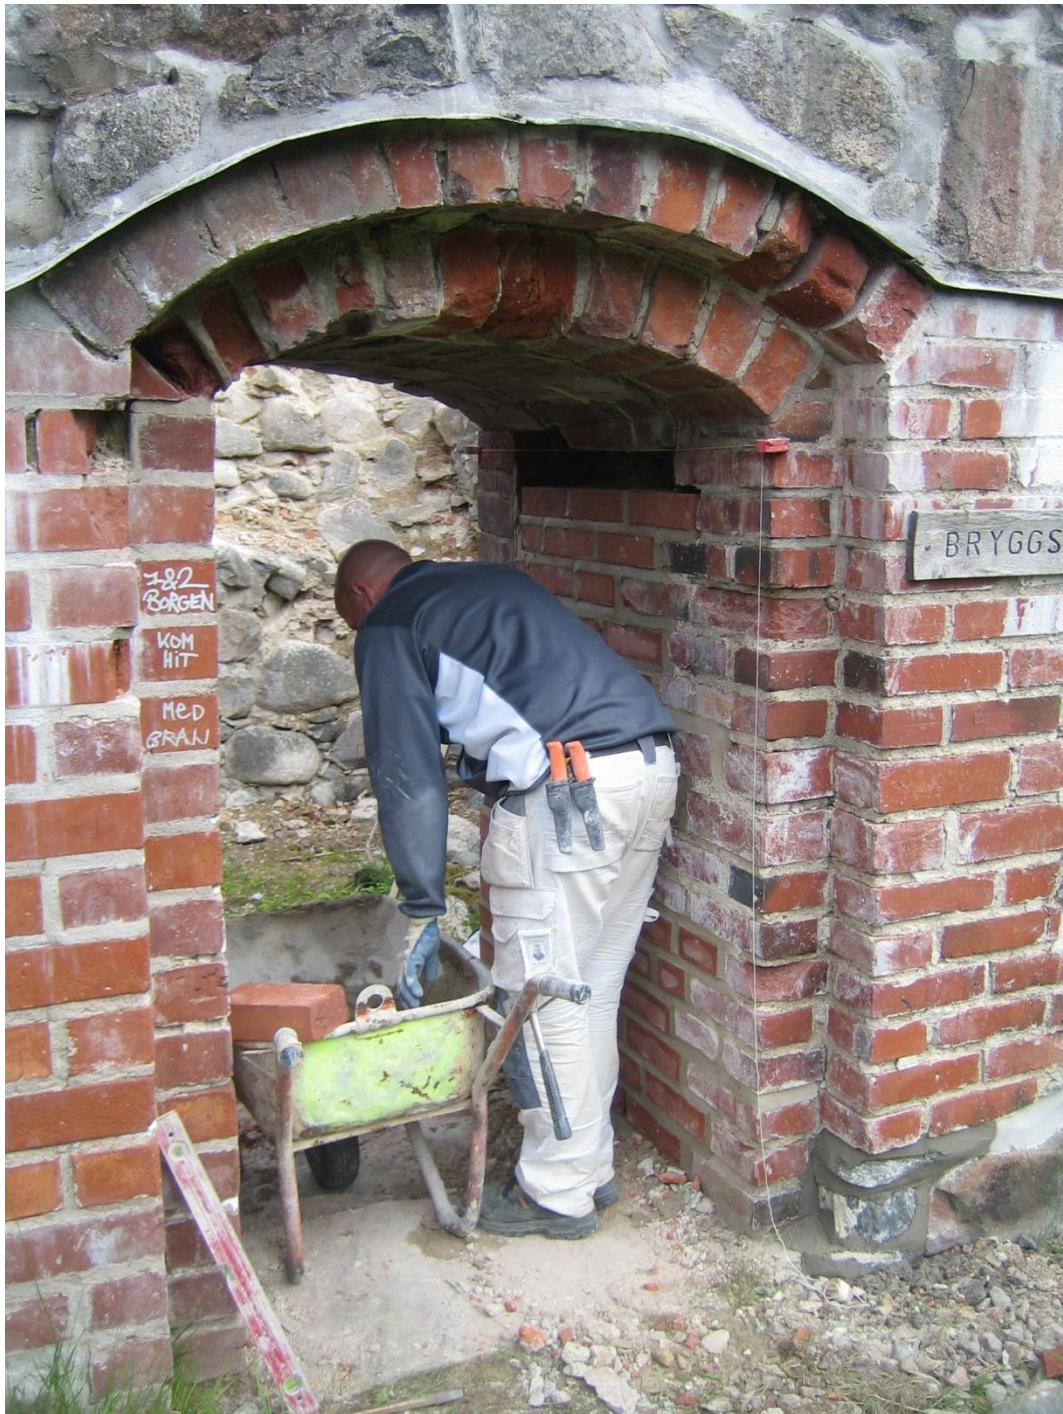
Bild 21. Pågående lagning i omfattning till rum 117.

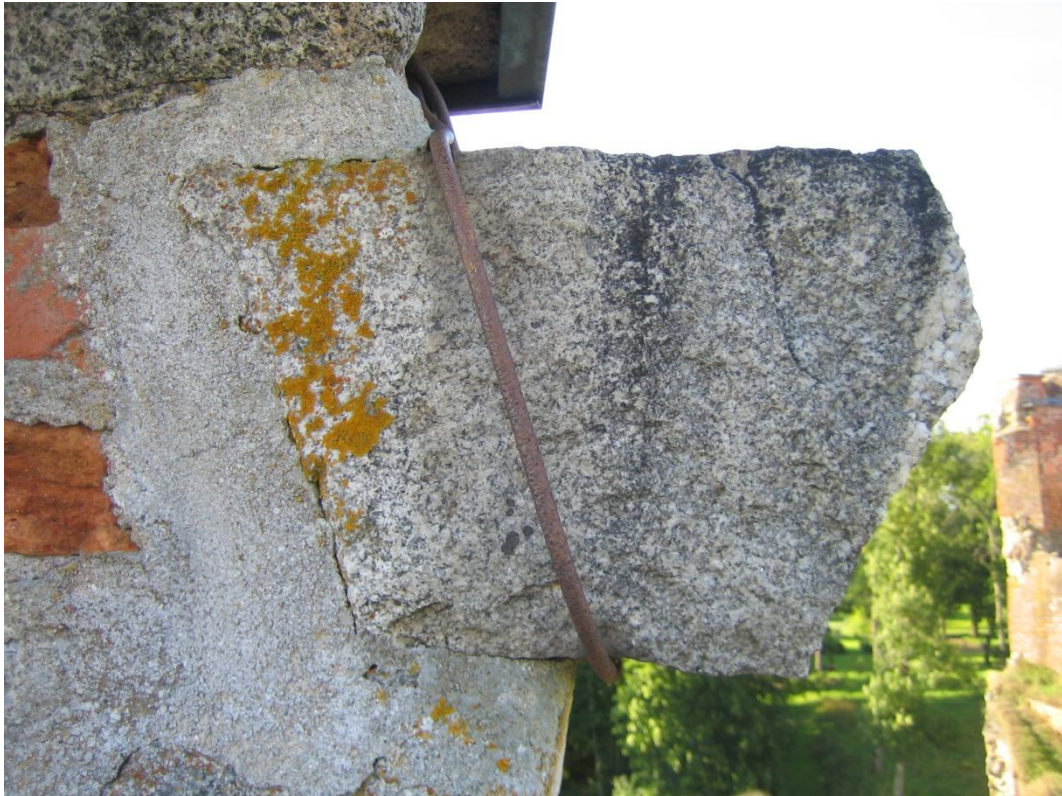
Bild 30. Tidigare förankrad sten på norra högdelen mot väster.

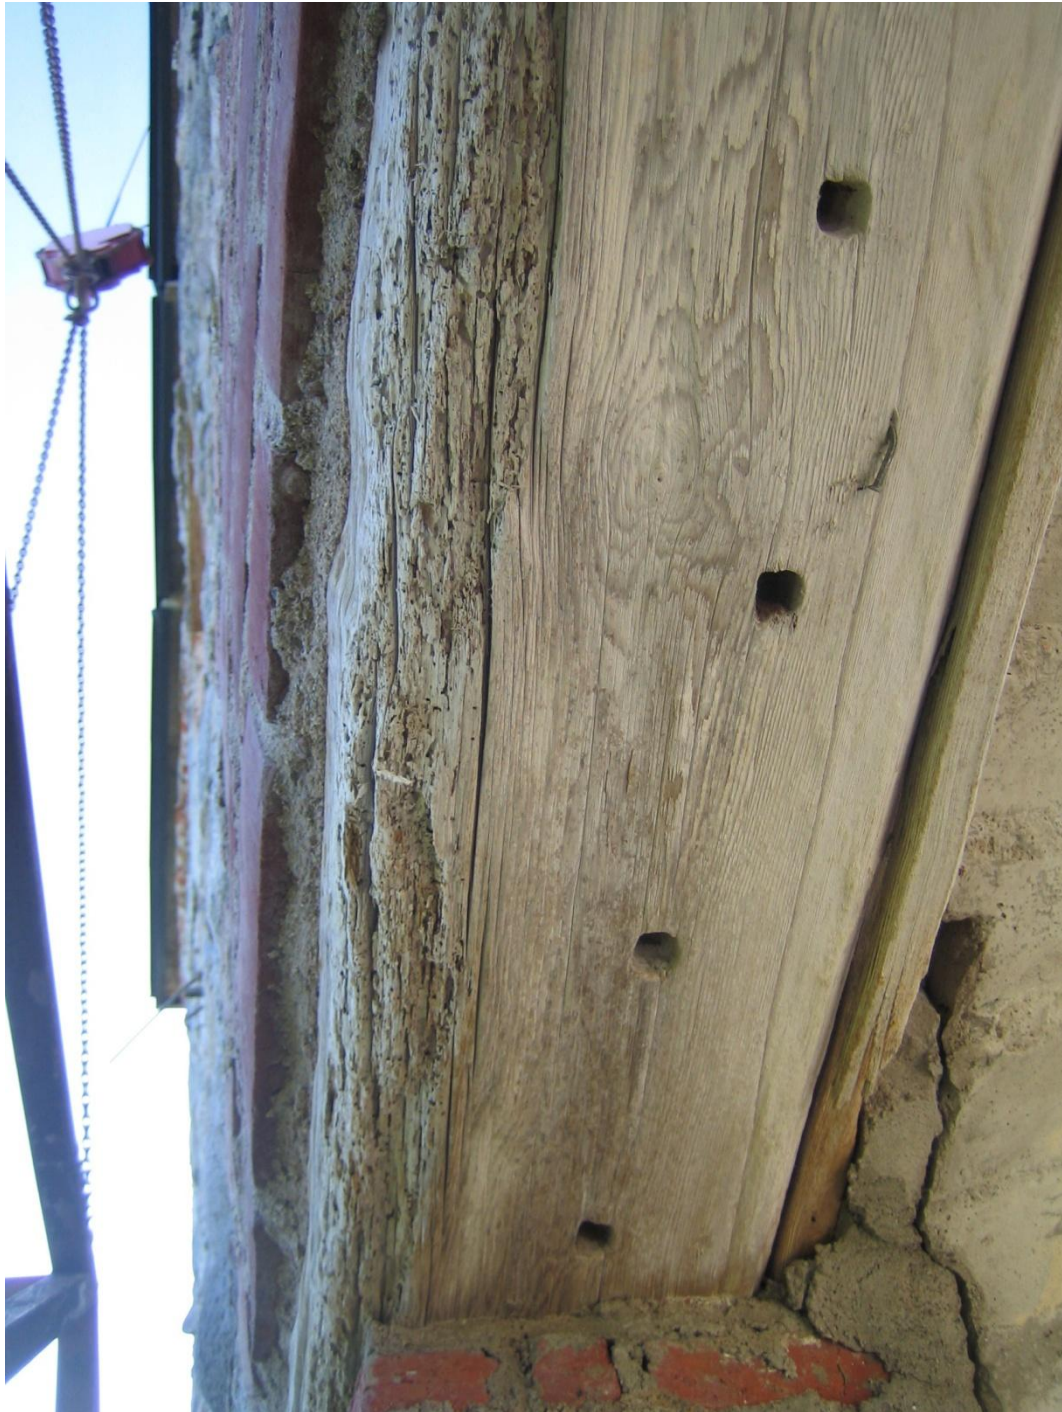
Bild 34. Vid öppning i norra högdelen sitter träbjälkar. Mot ytterkant något insektsangripna. Inga arbeten gjordes här.
