MÖRBY SLOTTSRUIN

Renoveringsarbeten 2009-2010

Antikvarisk slutdokumentation
2010-12-31

Mörby Slottsruin
Fasterna sn, Norrtälje kommun
Renovering av murkrön mm

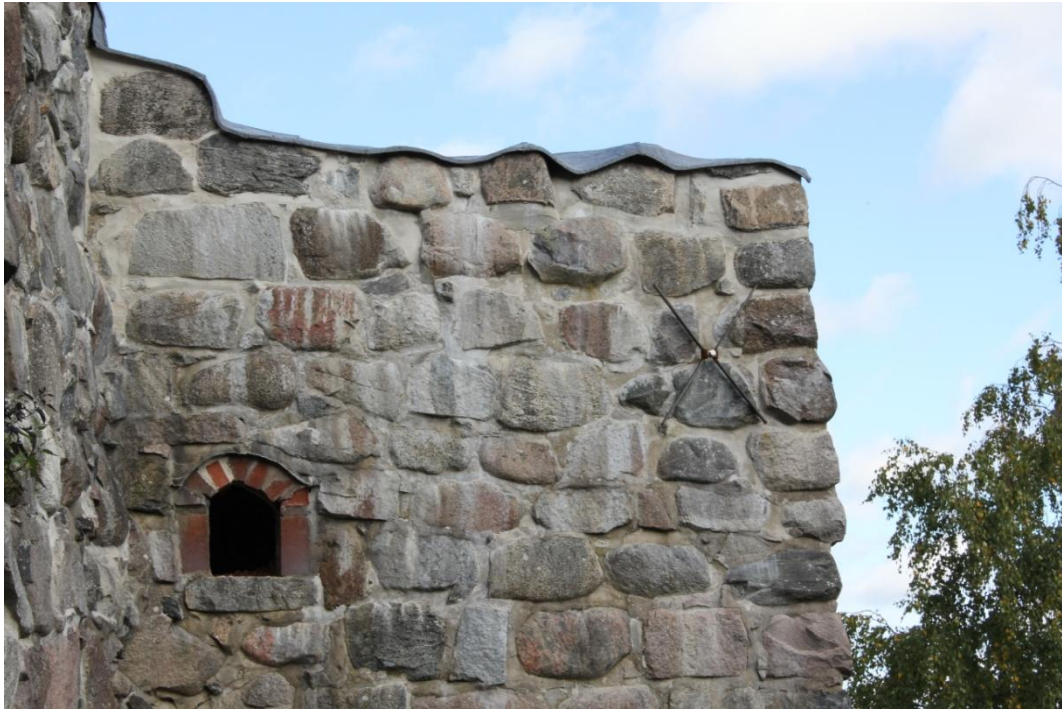
Bild 39. Norra tornets södra sida med dess nya ankarslut.

Under arbetes gång med foglagning och täckning murkrön upptäcktes lösa stenar i murkrönet mot sydöst på terrassen ovan rum 121. En del sprickor i hörnet mot sydöst kunde även noteras nu när ställning var uppe. För att förhindra fortsatt rörelse och minska risken att stenar skulle rasa ned försågs hörnan med två *ankarslut*. Hål borrades snett in i muren och ankarjärn förankrades i muren med Hilti Hit-Hy massa. Därefter monterades ankarslut för att låsa stenarna på plats. Arbetena utfördes av Friska hus.

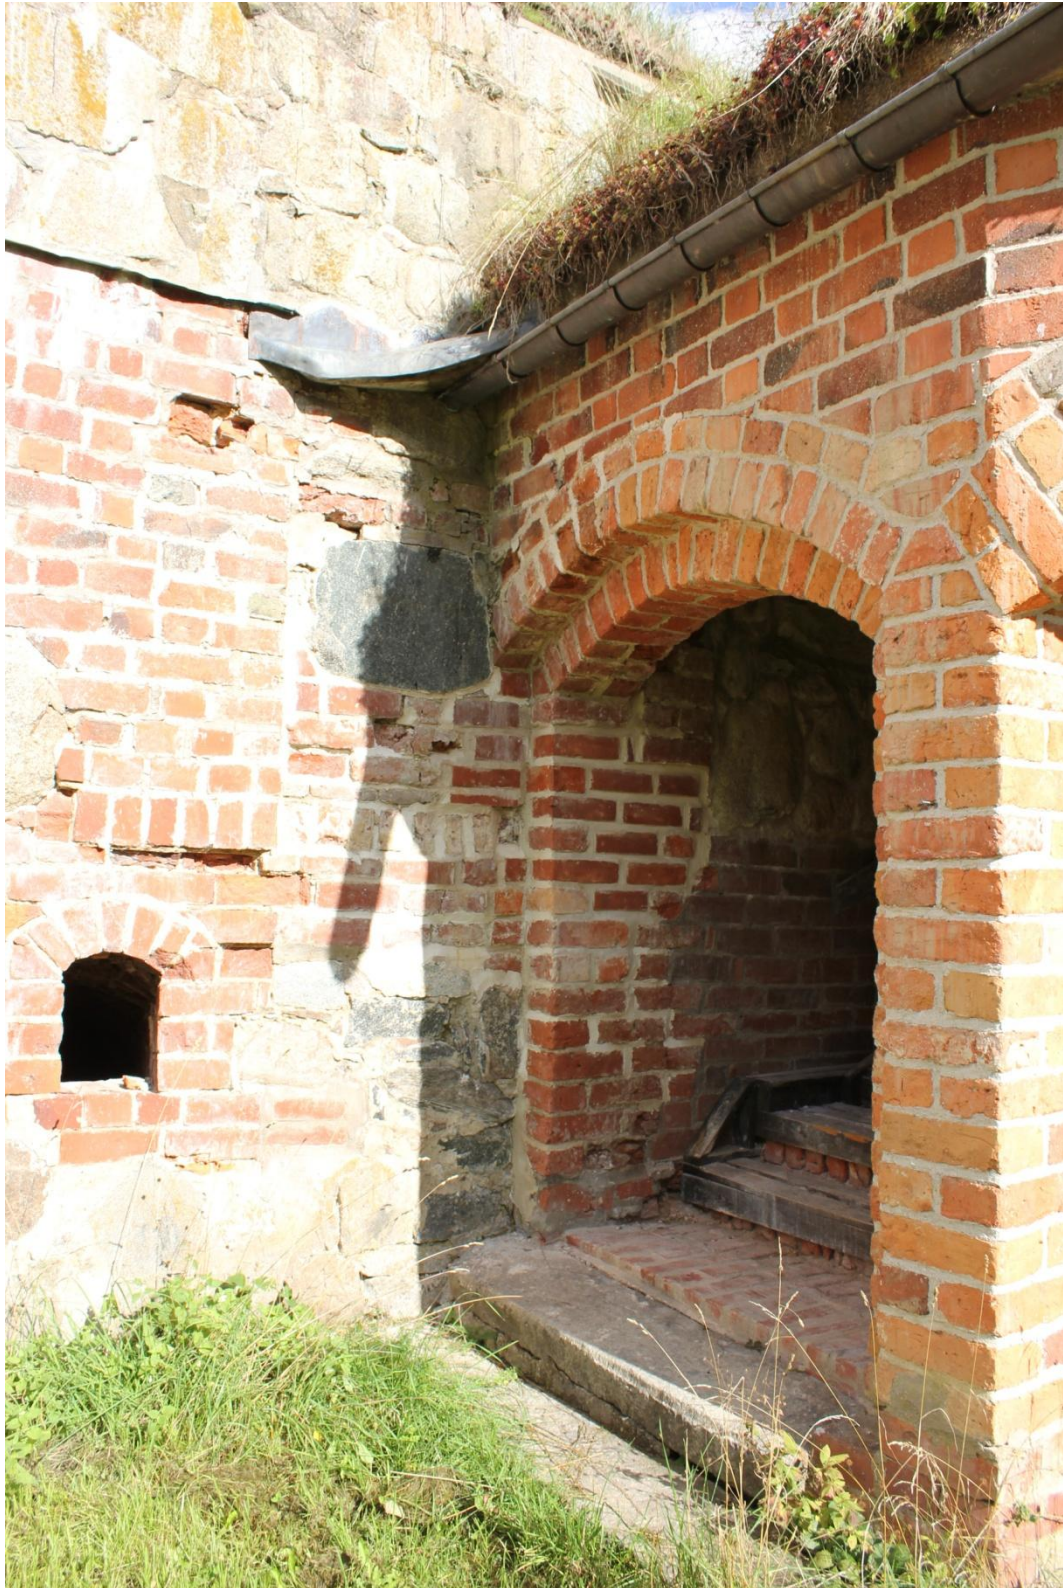
Bild 43. Foglagning och utbyte av frostsprängt tegel i öppning in till rum 119.

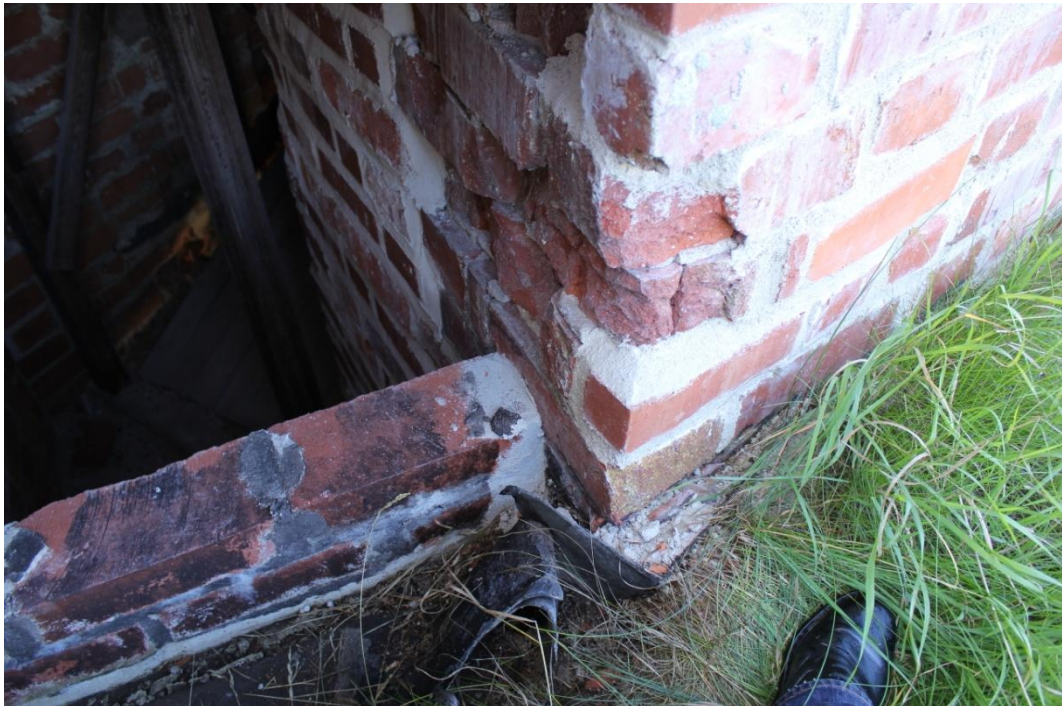
Bild 47. Murkrön enligt ritning Y5 som ej var färdigställt vid slutbesiktning. Pappläggning saknas.
